Zpráva k tornádu v Hraběticích dne 10. 9. 2022

Miloslav Staněk, Matěj Grék

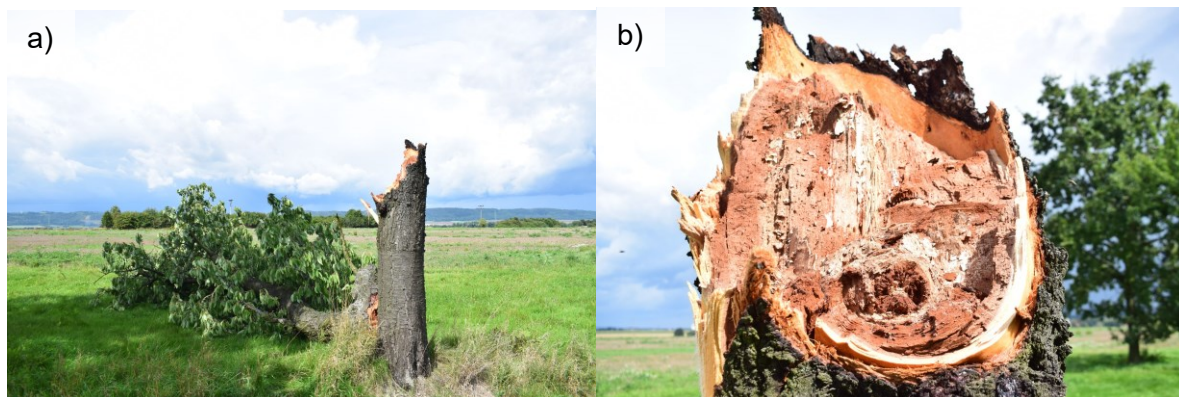
Na místě byly znatelné den po události škody zejména na vegetaci. V severní části obce byla zlomená třešeň, přičemž okolní třešně nebyly nikterak poškozeny. Třešeň byla zlomena proti směru postupu bouře (obr. 4., obr. 5.). Ačkoliv by zlom kmenu vyžadoval klasifikaci vyšším stupněm, vzhledem ke skutečnosti, že se ve stromořadí tří stromů jednalo o jediný poškozený strom, jehož koruna převyšovala výrazně výškou šířku a rovněž byl z části napaden dřevokaznými houbami, hodnotíme jej stupněm IF1. V oblasti byly nalezeny rovněž menší větve polomené v přilehlém stromořadí (IF0). Tato oblast byla zřejmě oblastí vzniku tornáda. Nedaleko nalezeného stromu byla částečně slehlá tráva ve směru, který tvořil přibližně pravý úhel se směrem postupu tornáda (obr. 6.). Tornádo se poté rozšířilo ke stavením v Hrabětících, kde několik menších dřevěných přístavků posunulo. Rovněž byla tornádem unesena trampolína, která byla odhozena o několik desítek metrů dál na střechu jednoho z domů.

Obr. 4: a) Polomená třešeň, b) Detail zlomu stromu. Foto: Miloslav Staněk.

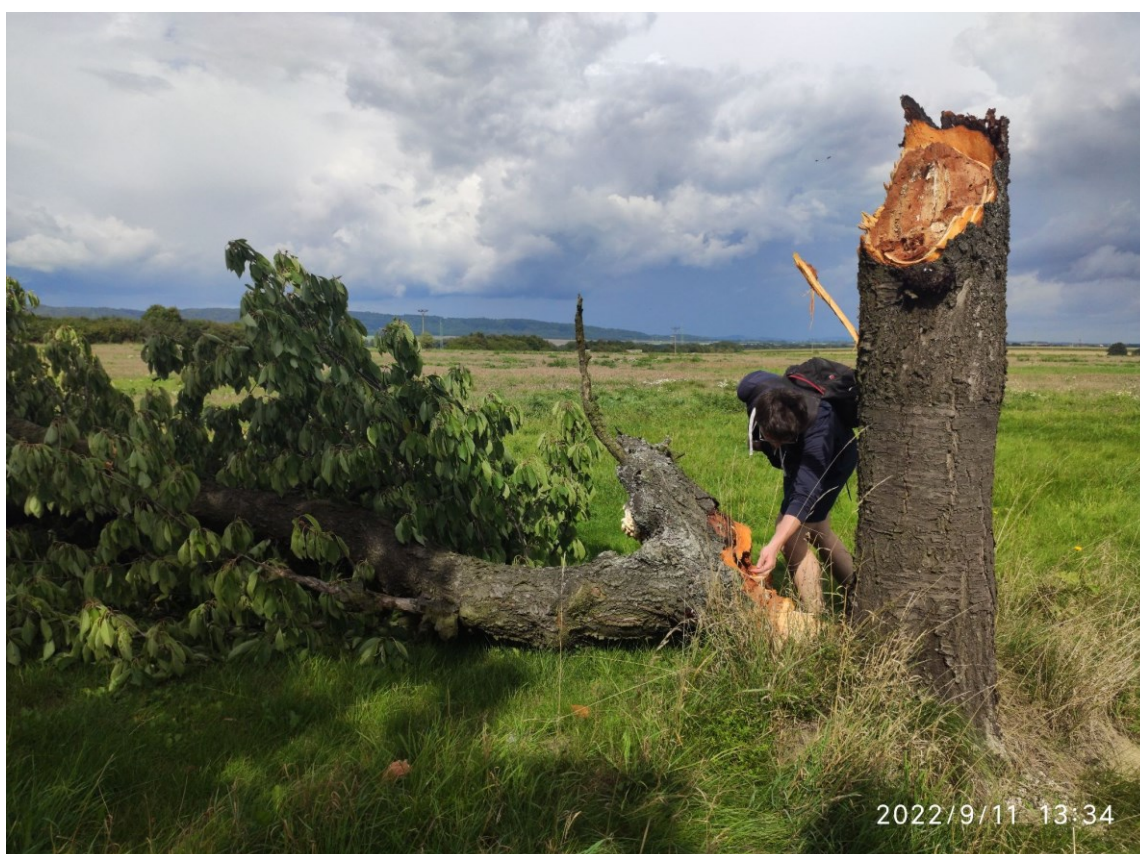
Obr. 5: Zjišťování, zda je strom napaden houbovými chorobami nebo hnilobou. Strom byl částečně napaden dřevokaznými houbami. Foto: Matěj Grék.

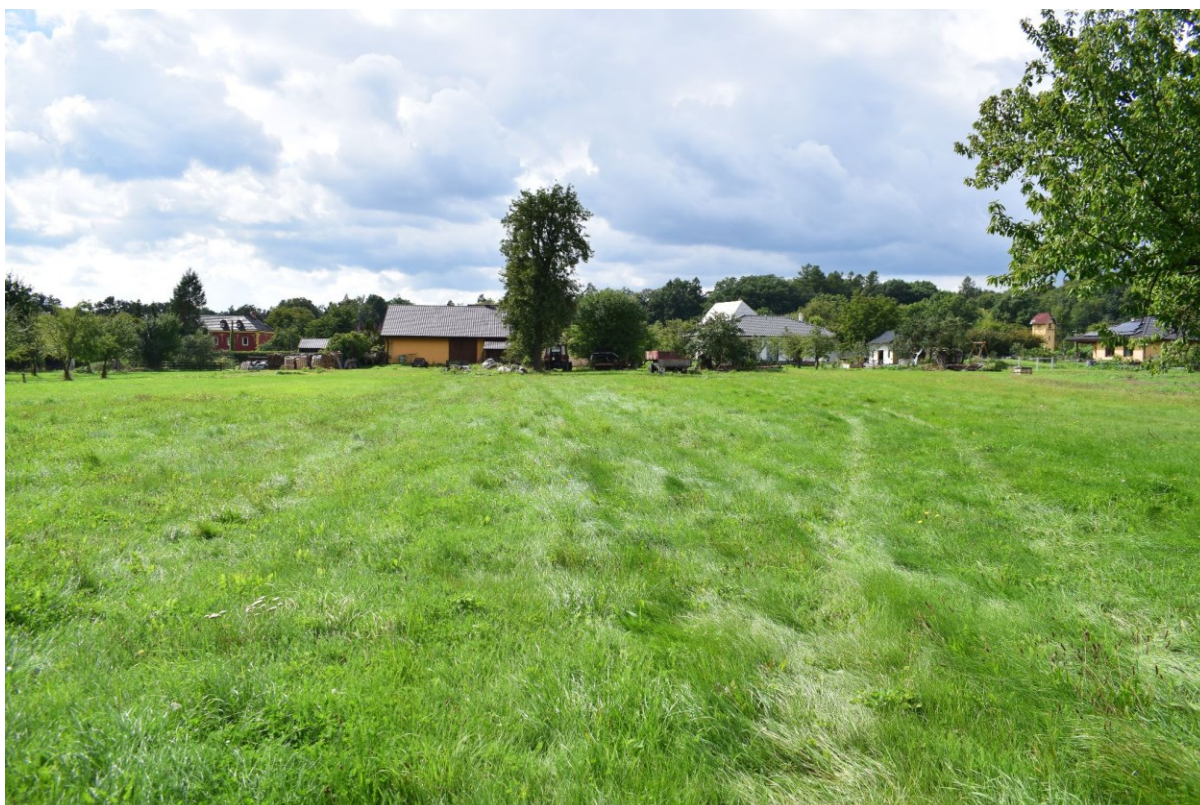
Sřechy domů při průzkumu byly již opraveny, a proto byly důležitým vodítkem svědectví místních obyvatel a jejich fotografie pořízené bezprostředně po tornádu. Tyto fotografie ukázaly poničení střech, kdy bylo poškozeno většinou přibližně $\frac{1}{4}$ kvalitní střešní krytiny (těžké střešní tašky). U dalších chatrnějších střech v rámci obce byla rovněž střešní krytina odnesena z přibližně 25 %. U jedné z plechových střech na rodinném domě bylo několik plechů tornádem vytaháno. Škody na střešních krytinách z pálených tašek lze klasifikovat stupněm IF1, čemuž odpovídají i škody na vegetaci, které byly zaznamenány v blízkosti těchto dotčených stavení na severním okraji místní části Hrabětice.

Obr. 6: Slehlá tráva východně od části obce. Napravo jsou viditelné stopy po vozidle nesouvisející s tornádem. Foto: Miloslav Staněk.

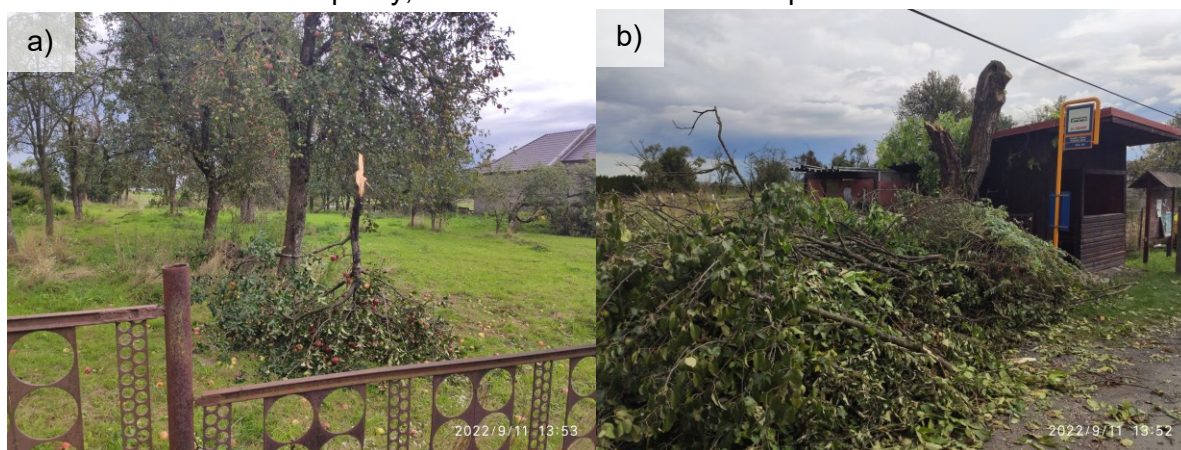
V jižní části Hrabětic pak byly škody na střešních krytinách spíše menší. Častokrát se jednalo o škody na spíše chatrnějších nebo starších střeších přístaveb a kůlen, jejichž krytiny byly většinou starší bobrovky. Tomuto typu poškození odpovídá stupeň IF0+. Škody na vegetaci v jižní části Hrabětic byly spíše méně výrazné (obr. 7 a, b), u silnice procházející Hraběticemi, došlo k polomu ovocného stromu. Polomené nebo poškozené ovocné stromy byly ojediněle i ve středu obce v okolí kapličky, kde tornádo zlomilo starou lípu.

Obr. 7: a) Polom větve jabloně nedaleko kapličky b) Polom u zastávky autobusu. Foto: Matěj Grék.

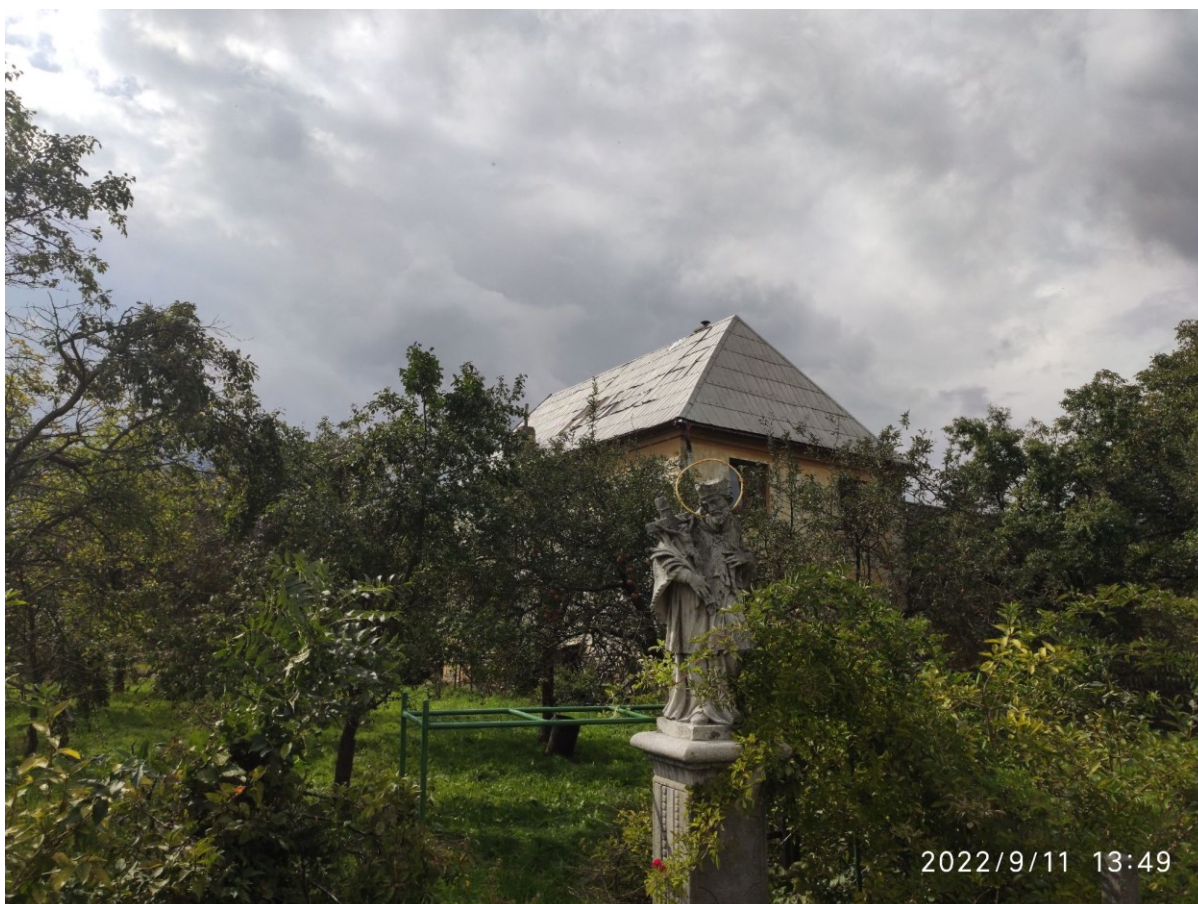
Obr. 8: Poškozená plechová střecha (již částečně opravena). Foto: Matěj Grék.

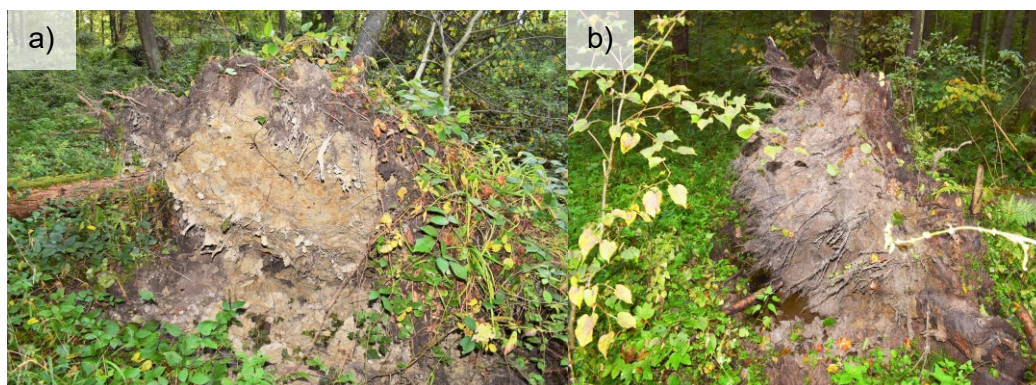
Další terénní šetření bylo provedeno v místním lese jižně od Hrabětic dne 2. 10. 2022. Na místě nebyly škody odklizeny a zůstaly v původním stavu v méně přístupném, částečně bažinatém, terénu. Na místě bylo nalezeno několik listnatých stromů, které byly ve vlhké půdě vyvráceny. Místo vývratu pak bylo zaplaveno v řadě případech vodou. Na svazích pak některé stromy byly zlomeny nebo tornádem vykrouceny. Některé ze stromů byly z části napadeny škůdci. Naopak některé stromy byly zdravé. U zdravých stromů došlo často k poškození velkých větví. Oblast polomených nebo vyvrácených stromů se táhla podél údolí jednoho z levostranných přítoků místního potoka. Vývraty stromů v této lokalitě lze klasifikovat vzhledem k podmáčené půdě kategorií IF0+ až IF1, rovněž některé polomené stromy pak lze klasifikovat kategorií IF1, kvůli jejich stavu (stromy částečně napadené hnilobou či houbovými chorobami).

Obr. 9: a), b): Vývraty stromů v lese jižně od Hrabětic. Foto: Miloslav Staněk.

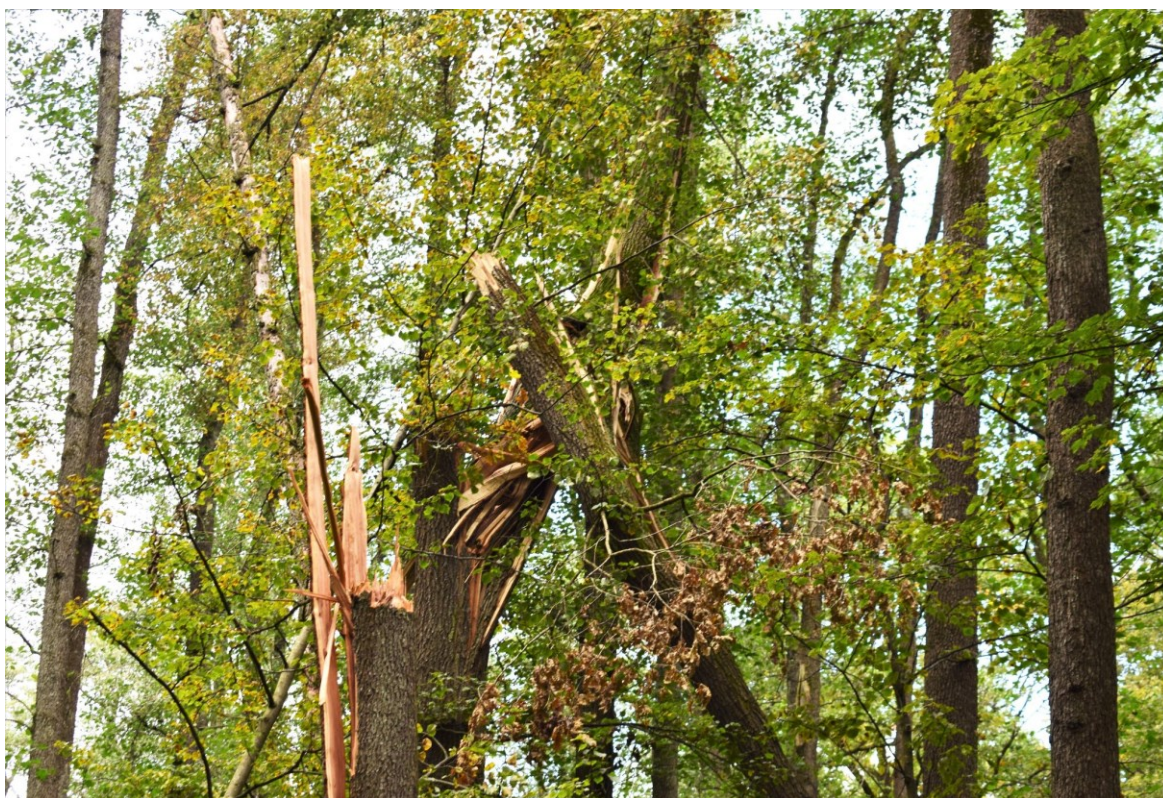
Obr. 10: Tornádem vykroucený kmen stromu v lese jižně od Hrabětic. Foto: Miloslav Staněk.

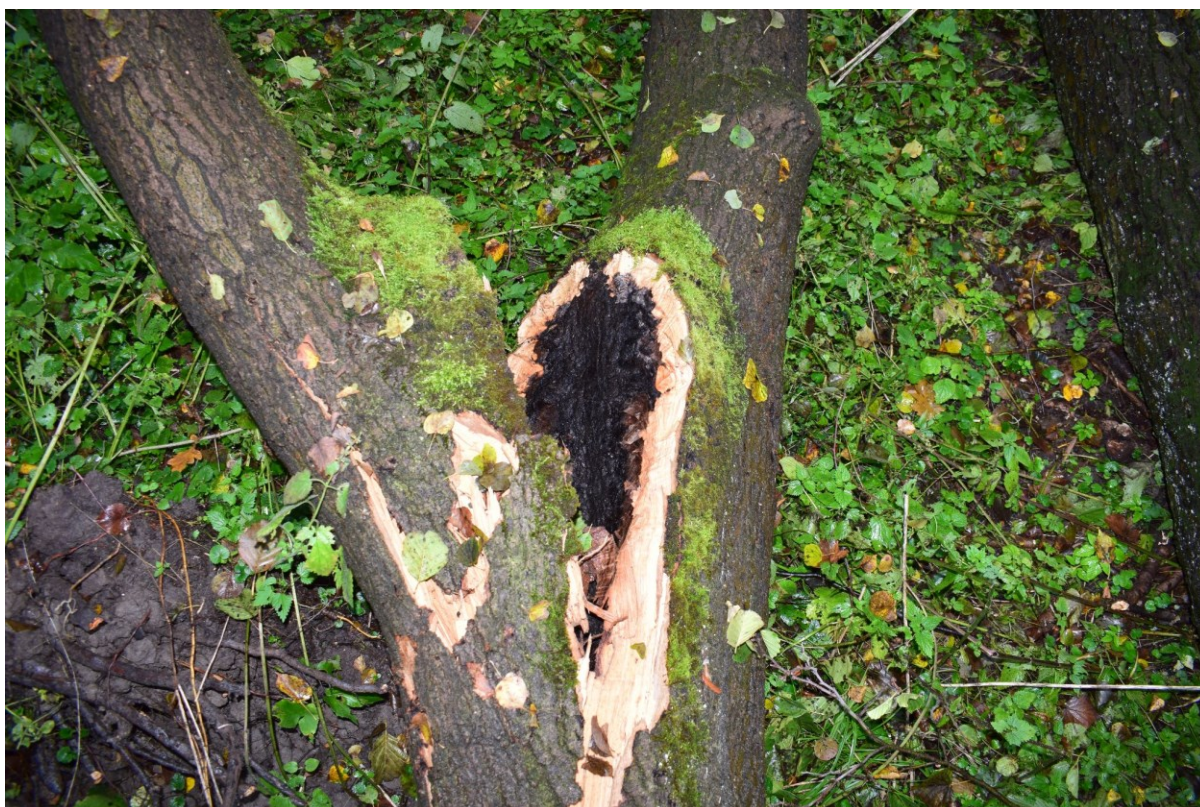
Obr. 11: Polomené větve jednoho z vyvrácených stromů s rozlomenými větvemi v lese jižně od Hrabětic. Foto: Miloslav Staněk.

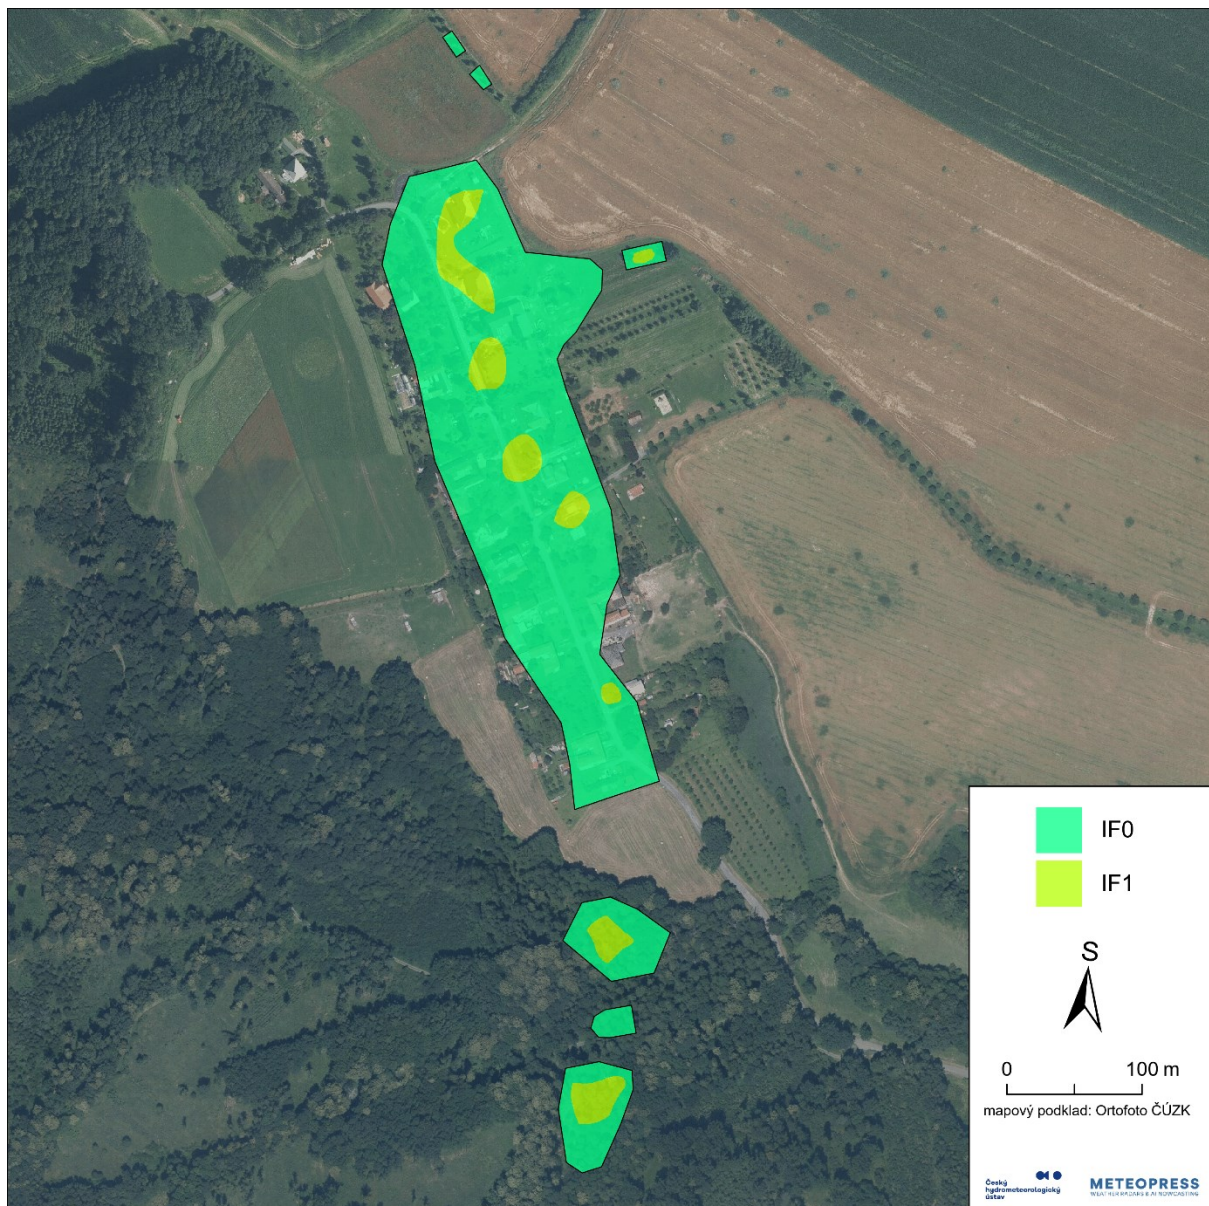
Z uvedených škod lze klasifikovat tornádo jako IF1. Této intenzity dosáhlo v severní části Hrabětic (IF1- až IF1), dále škody odpovídaly stupni přibližně IF0+. V lese jižně od obce některé škody odpovídaly rovněž stupni IF1- až IF1. Maximální rychlost proudění se tak přibližně pohybovala mezi 130 až 150 km/h. Šířka dráhy škod dosahovala 50 až 100 metrů, v oblasti lesa jižně od Hrabětic zhruba 30 metrů. Maximální šířka dráhy škod dosáhla 200 metrů v severní části Hrabětic. Délka dráhy škod činila přibližně 1 km.

Obr. 12: Mapa zmapovaných škod oklasifikovaná dle IF stupnice.
